**REPÚBLICA DEL PERÚ  
MINISTERIO DE DEFENSA  
MARINA DE GUERRA DEL PERÚ  
DIRECCIÓN DE HIDROGRAFÍA Y NAVEGACIÓN**

**DEPARTAMENTO DE OCEANOGRAFÍA  
DIVISIÓN DE GEOFÍSICA**

**INFORME POST-TSUNAMI DEL SISMO DE  
IQUIQUE-CHILE (8.2 Mw) DEL 01 DE ABRIL 2014**

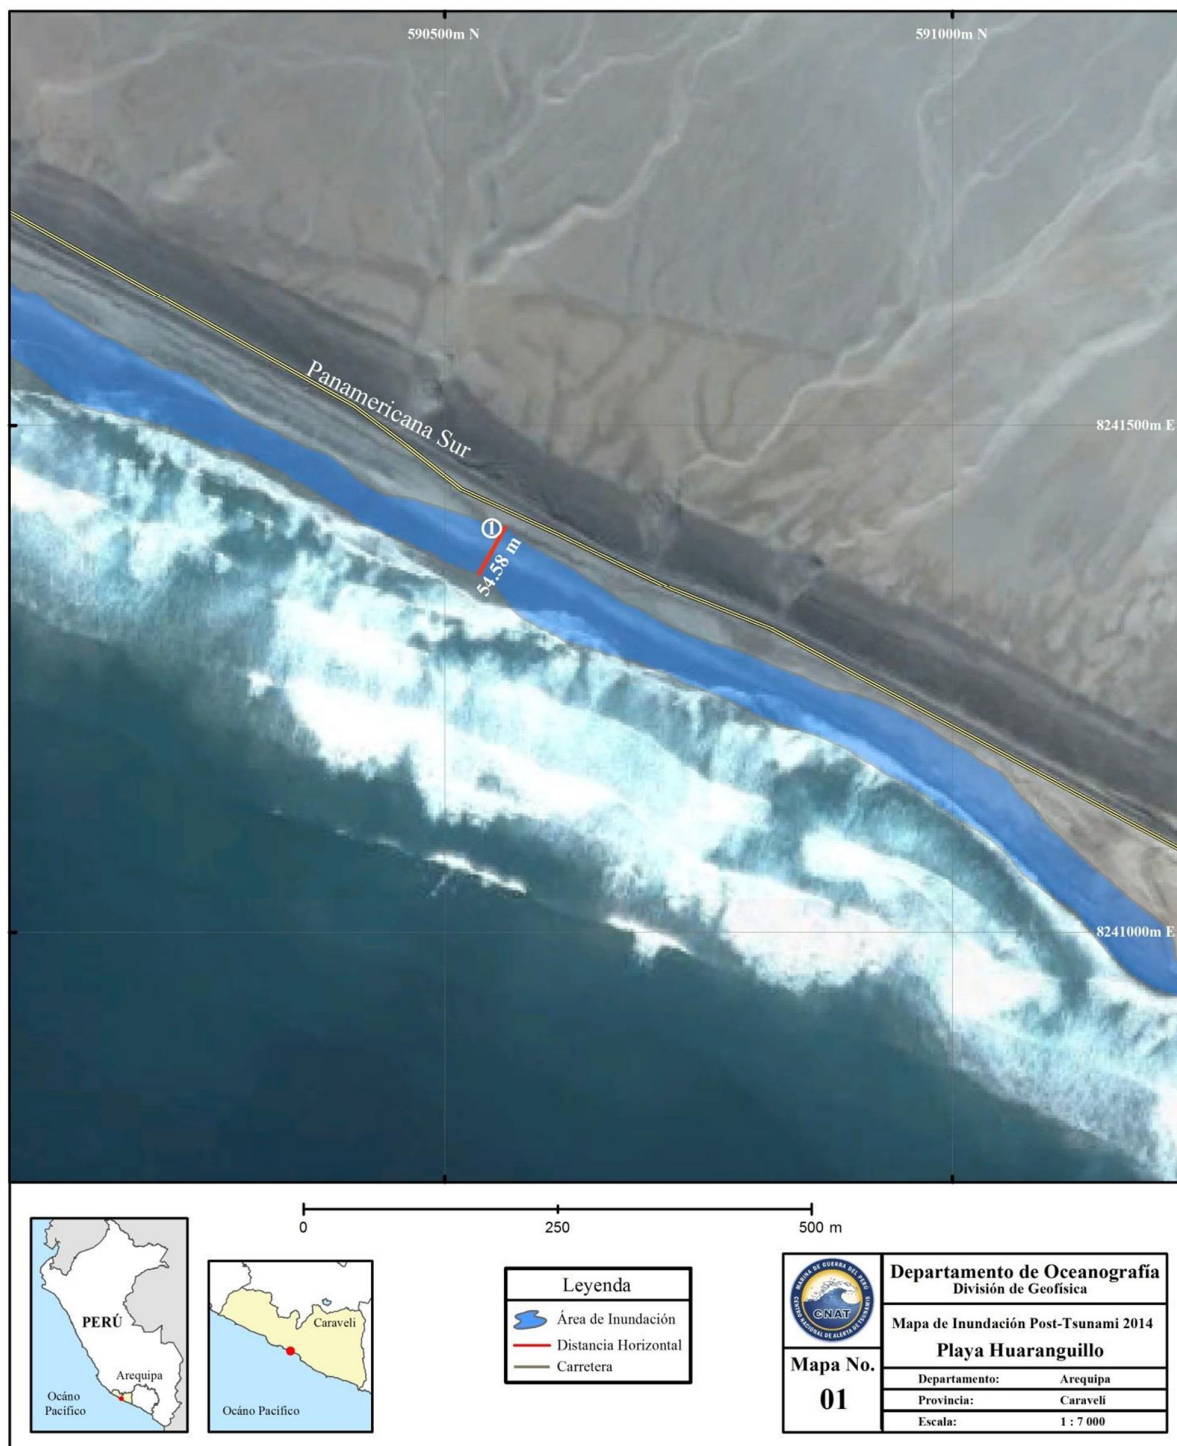
**Arequipa – Playa Huaranguillo**

Sección	Latitud	Longitud	Hora	Fecha	Distancia Inundada (m)
1	-15.9049	-74.1540	09:30	09.04.2014	54.58

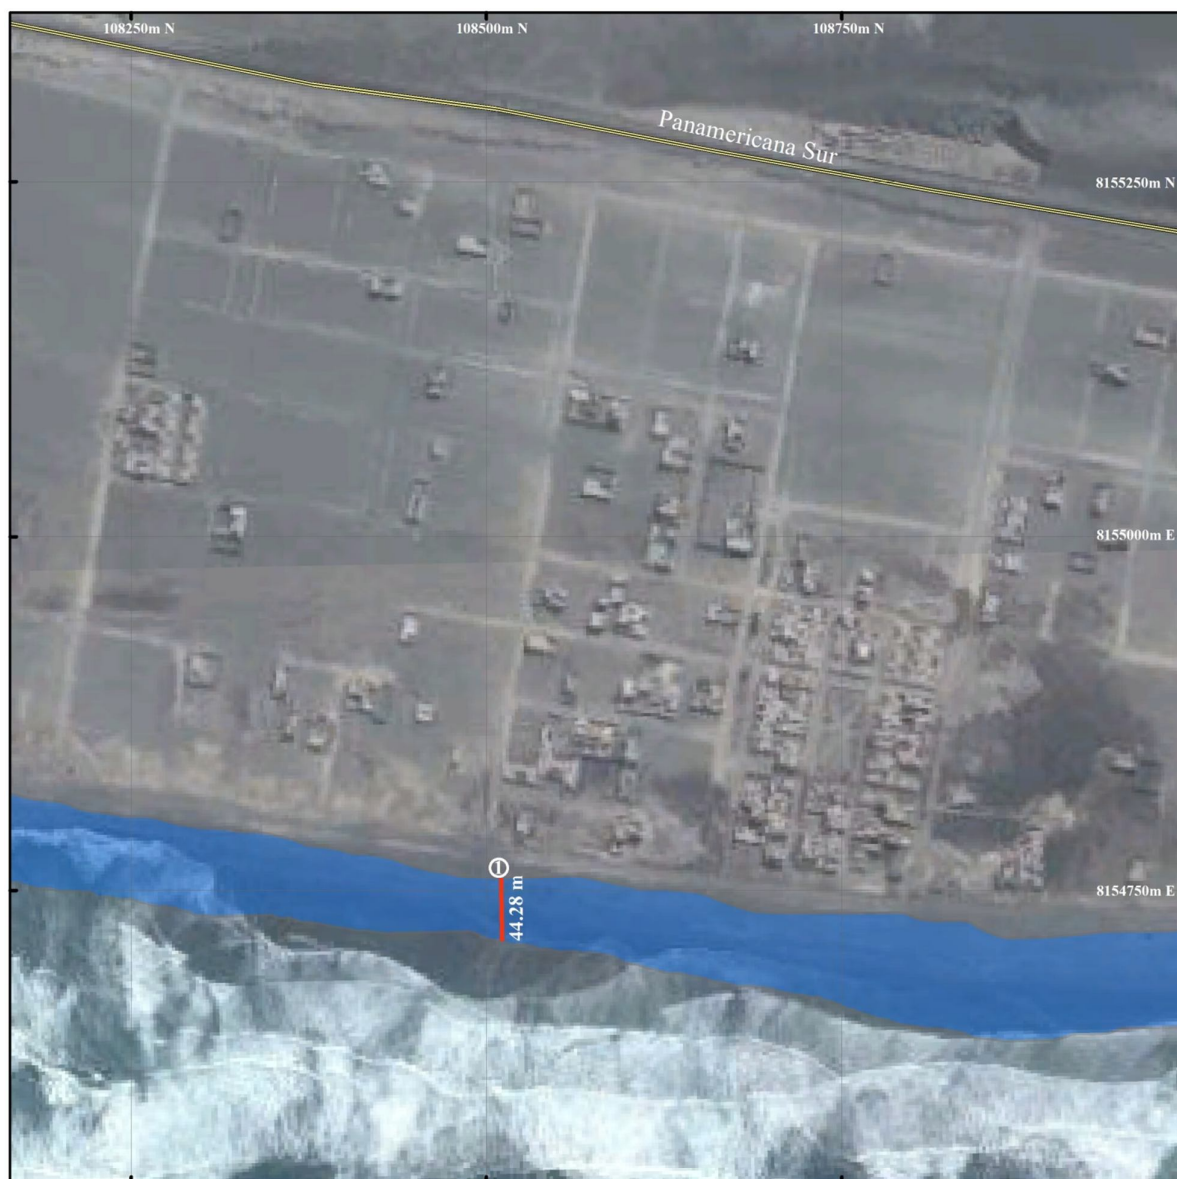
### Arequipa – Playa Las Gaviotas

SECCION	LATITUD	LONGITUD	Hora	Fecha	Distancia Inundada (m)
1	-16.6573	-72.6692	15:00	09.04.2014	44.28

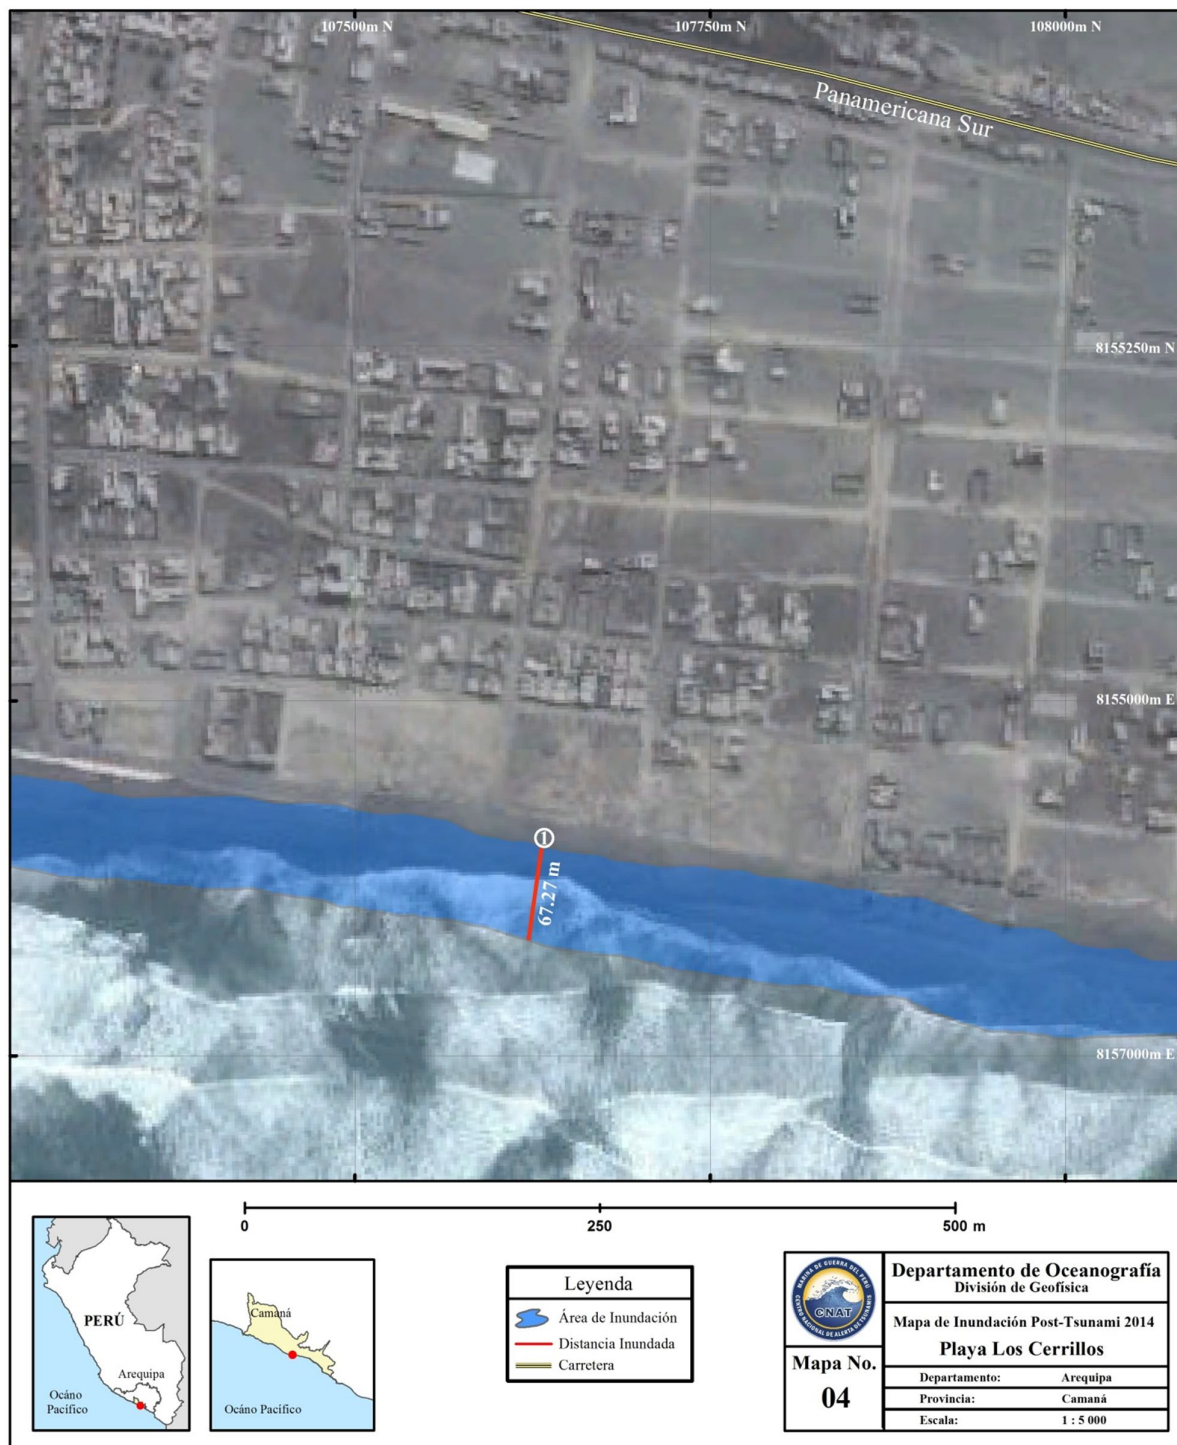
### Arequipa – Playa Los Cerrillos

SECCION	LATITUD	LONGITUD	Hora	Fecha	Distancia Inundada (m)
1	-16.6559	-72.6774	15:10	09.04.2014	67.27

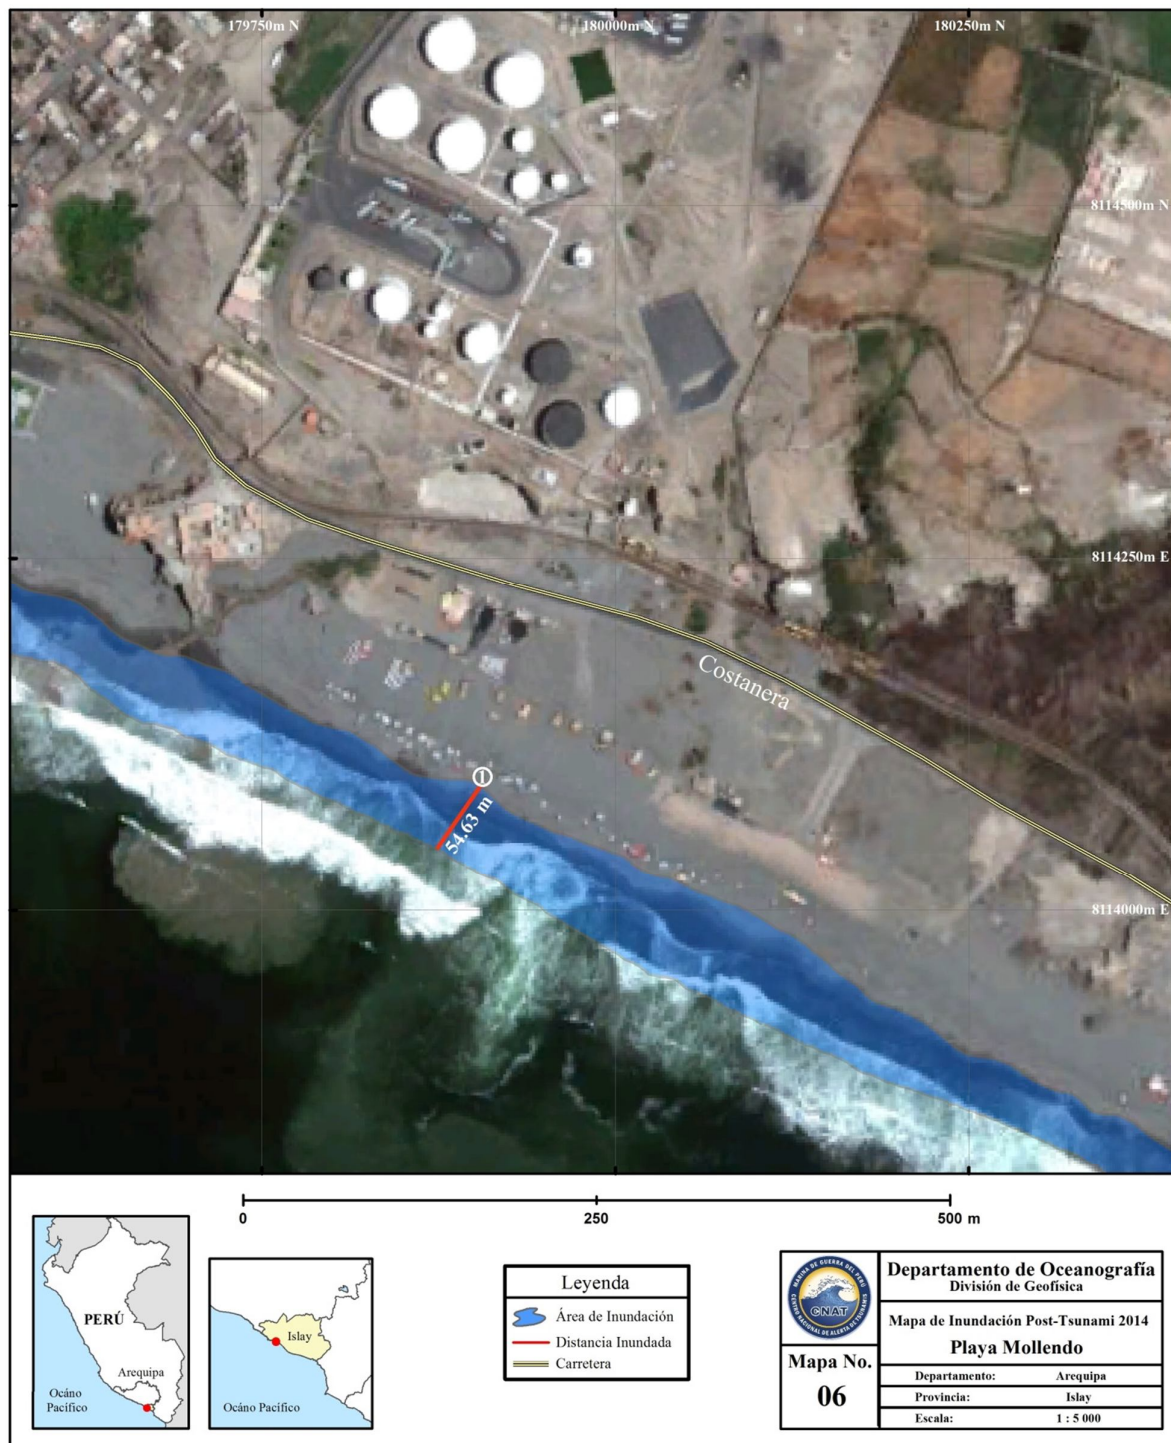
### Arequipa – Playa Mollendo

SECCION	LATITUD	LONGITUD	Hora	Fecha	Distancia Inundada (m)
1	-17.0352	-72.0066	13:47	11.04.2014	54.63

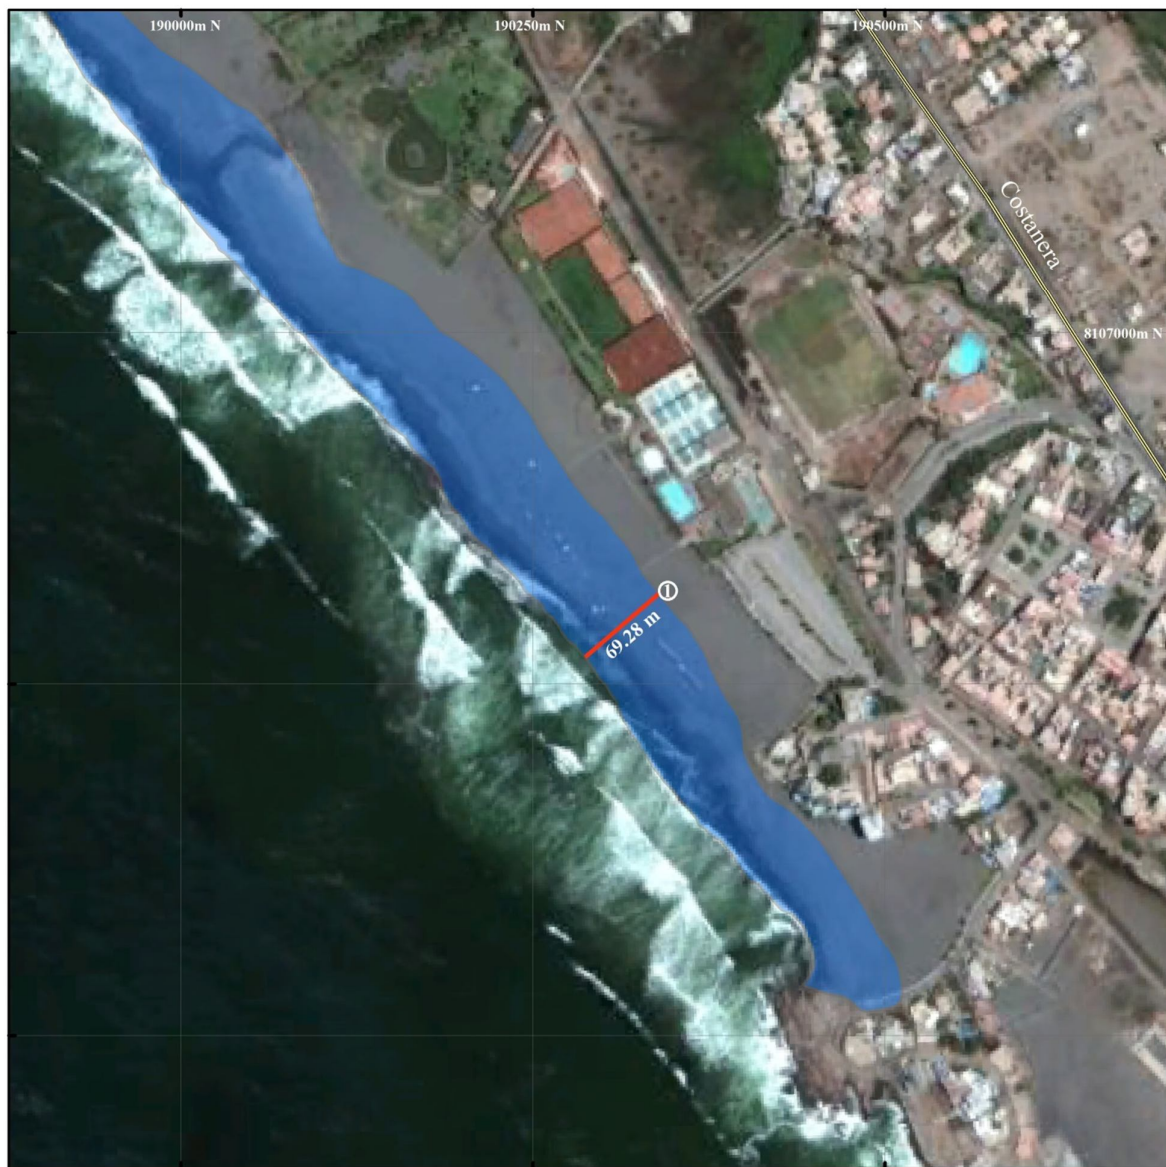
### Arequipa – Playa Mejía

SECCION	LATITUD	LONGITUD	Hora	Fecha	Distancia Inundada (m)
1	-17.1023	-71.9097	13:07	11.04.2014	69.28

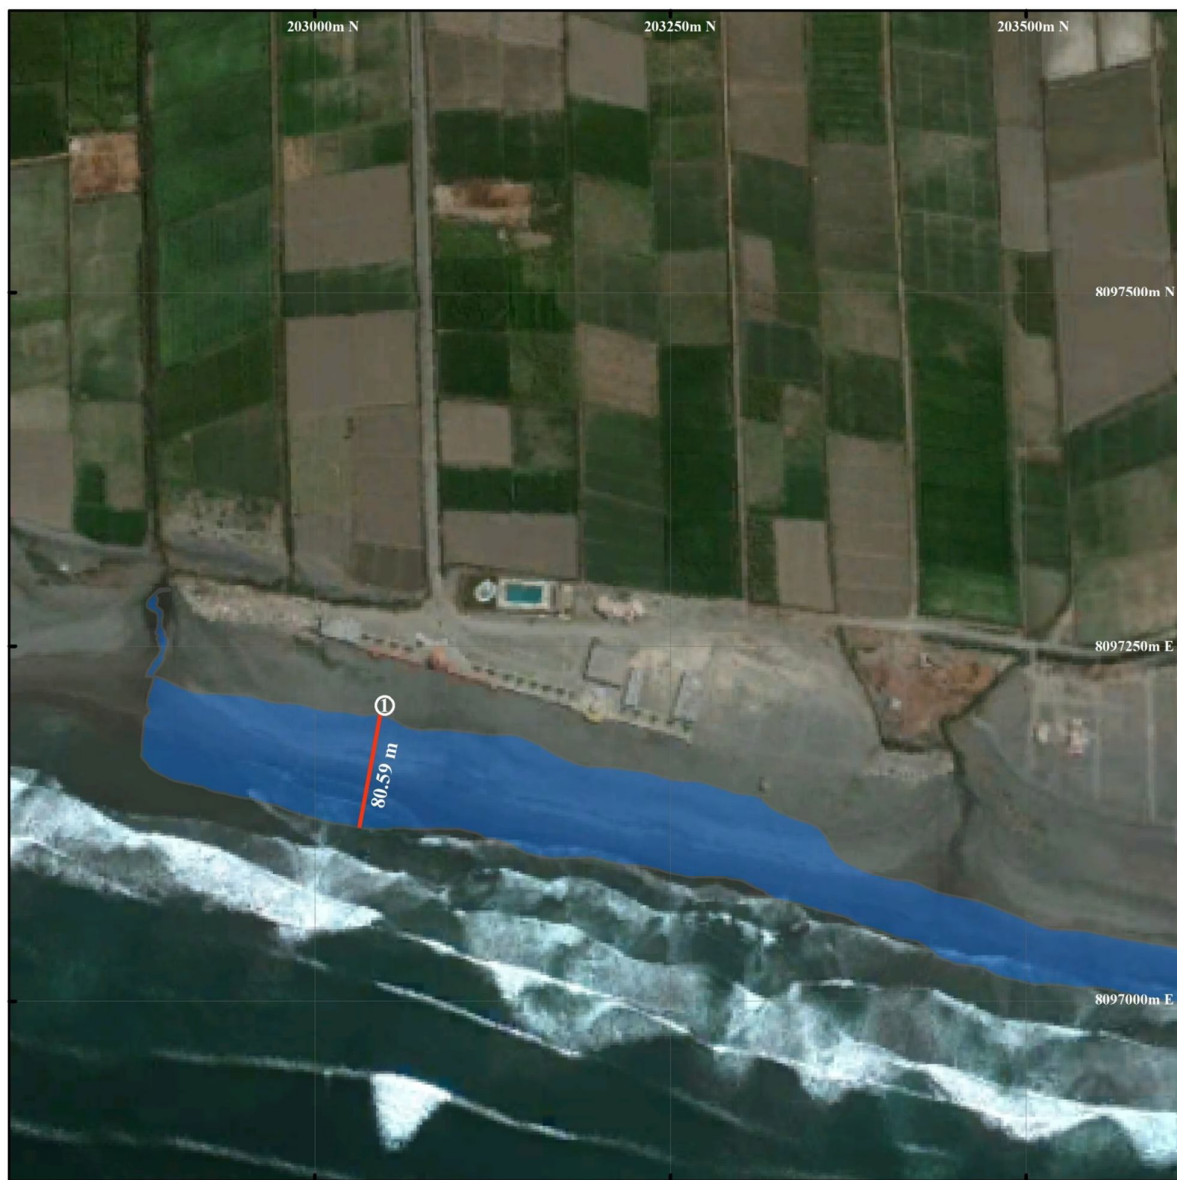
### Arequipa – Playa Punta Bombón

SECCION	LATITUD	LONGITUD	Hora	Fecha	Distancia Inundada (m)
1	-17.1907	-71.79171	12:24	12.03.2011	80.59

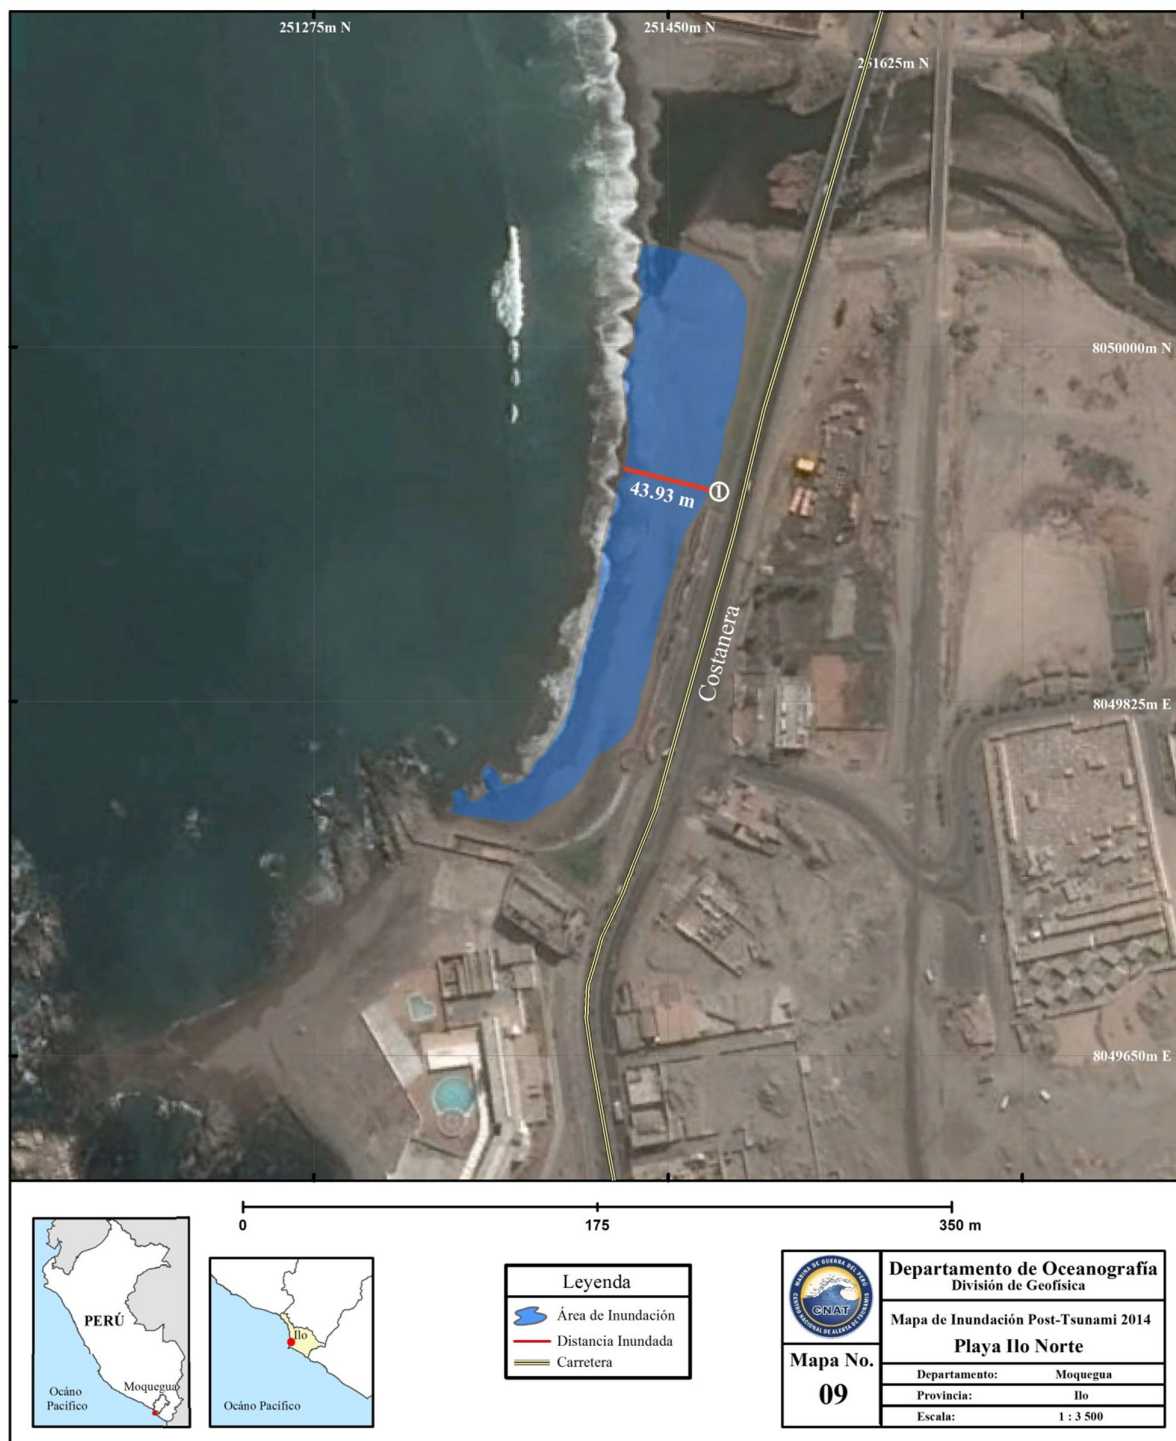
### Moquegua – Playa Ilo Norte

SECCION	LATITUD	LONGITUD	Hora	Fecha	Distancia Inundada (m)
1N	-17.62350	-71.34220	09:15	11.04.2014	43.93

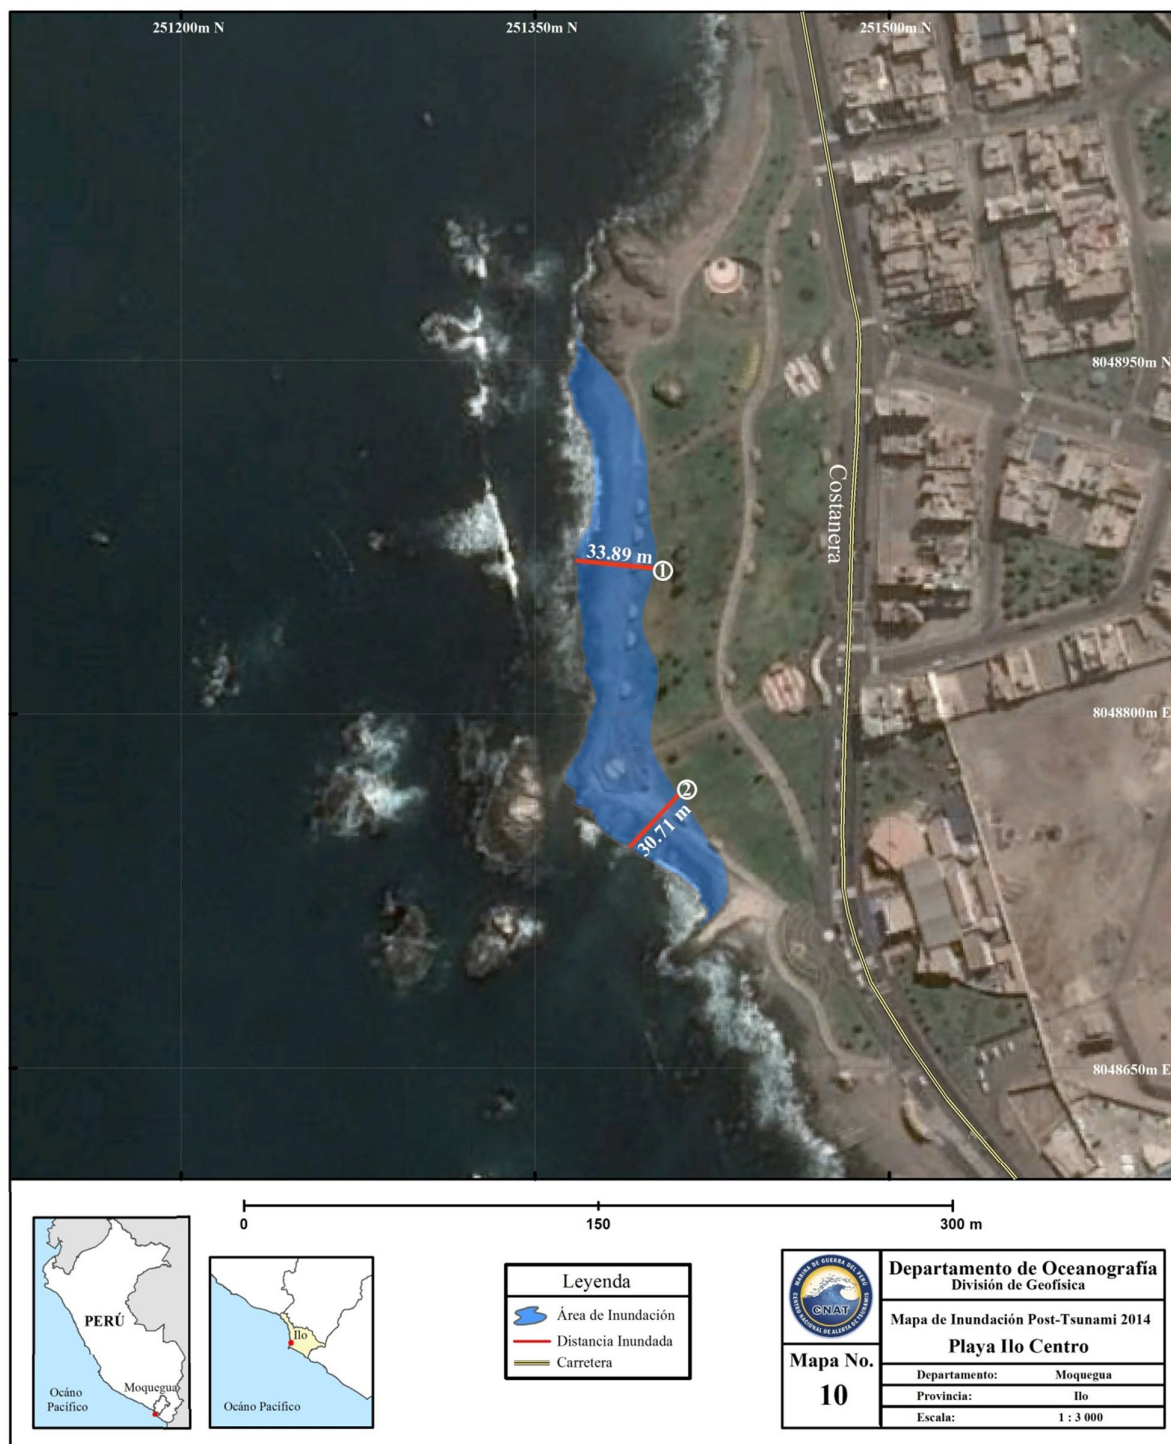
### Moquegua- Playa Ilo Centro

SECCION	LATITUD	LONGITUD	Hora	Fecha	Distancia Inundada (m)
2C	-17.63400	-71.34290	09:30	11.04.2014	30.71
1C	-17.63313	-71.34298	09:49	11.04.2014	33.89

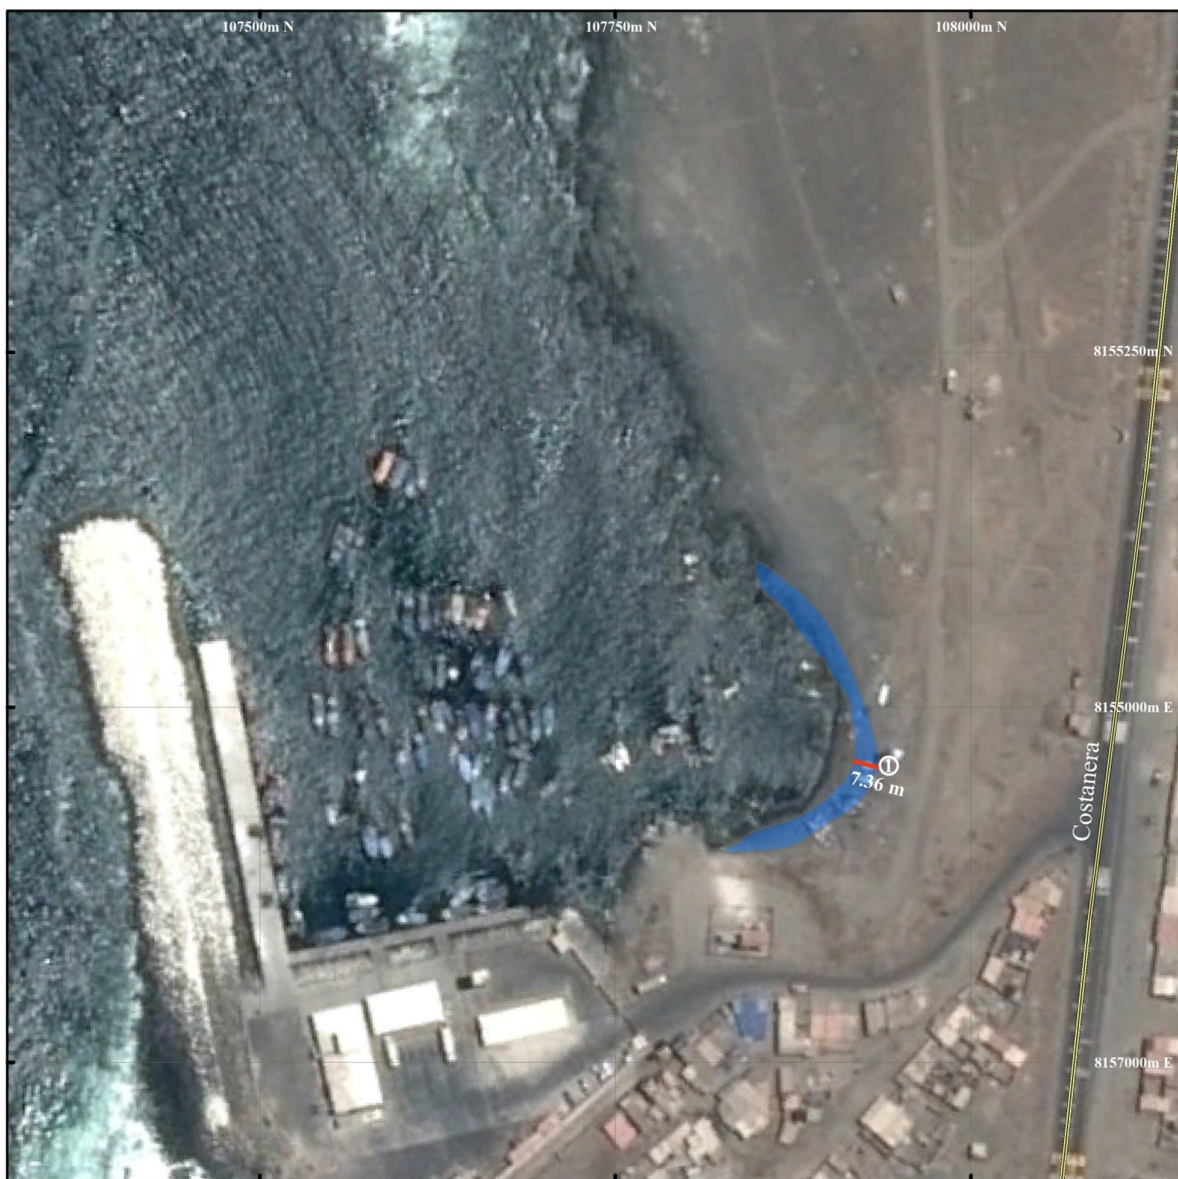
### Tacna- Caleta Morro Sama

SECCION	LATITUD	LONGITUD	Hora	Fecha	Distancia Inundada (m)
1	-17.99385	-70.8825	17:48	10.04.2014	7.36

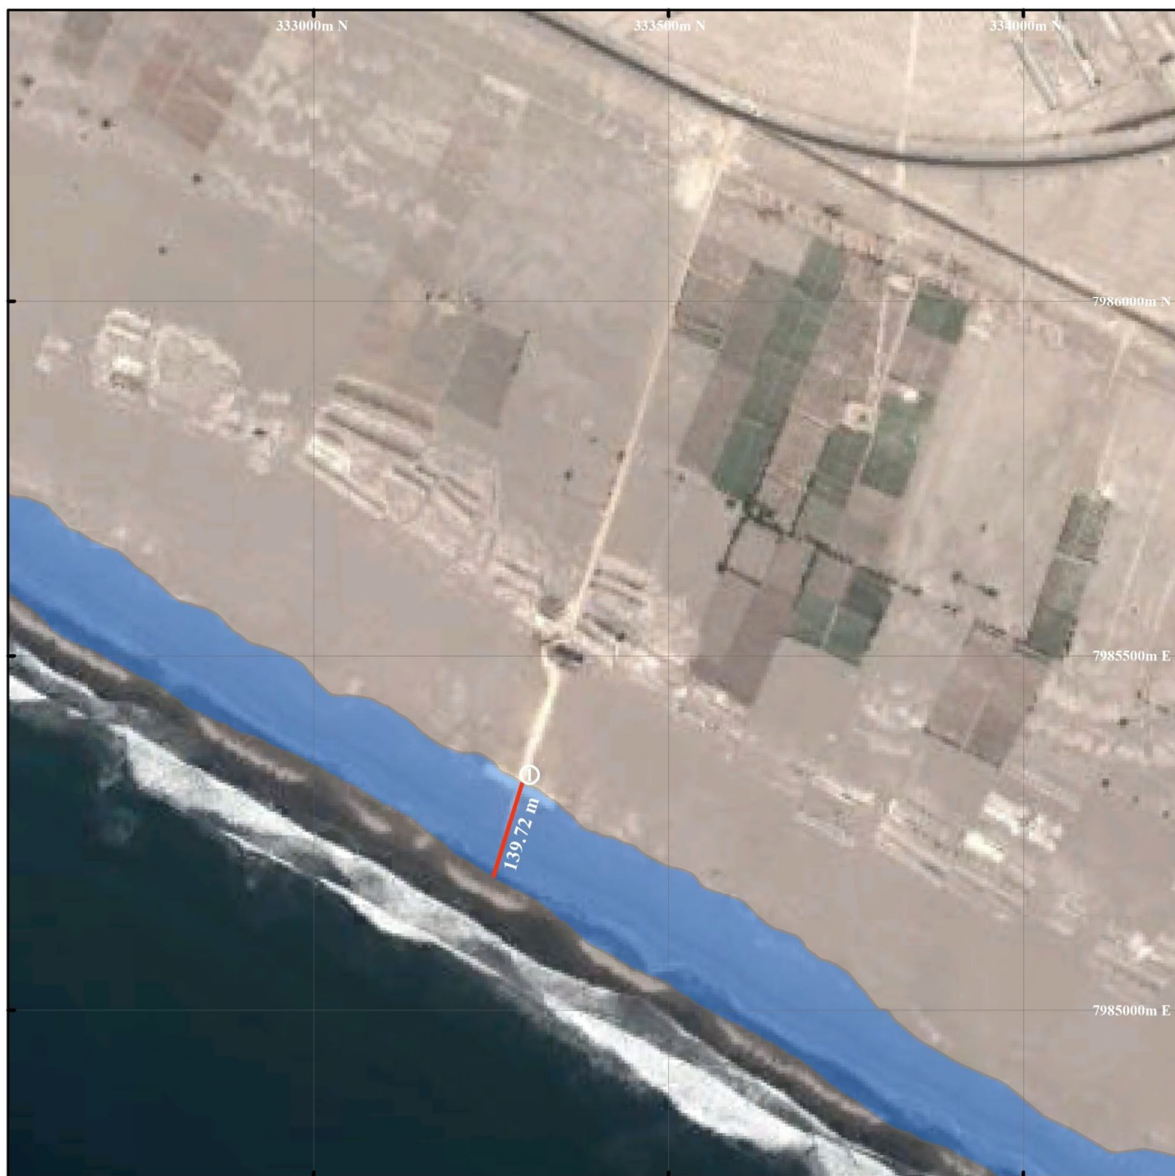
### Tacna- Playa La Yarada

SECCION	LATITUD	LONGITUD	Hora	Fecha	Distancia Inundada (m)
1	-18.2149	-70.5765	17:04	10.04.2014	139.72

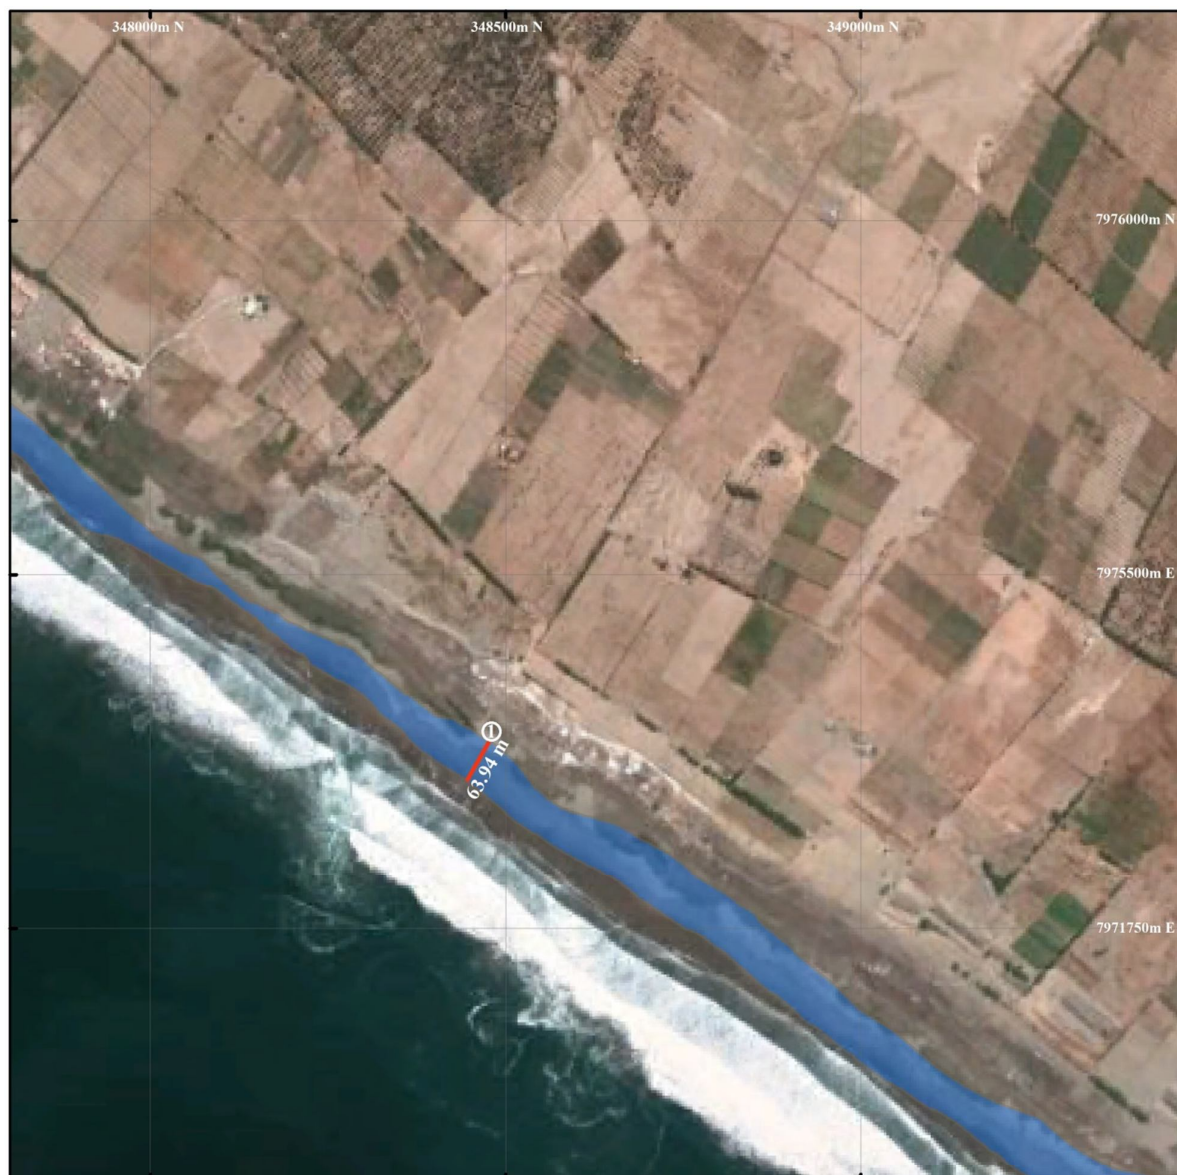
### Tacna- Playa Los Palos

SECCION	LATITUD	LONGITUD	Hora	Fecha	Distancia Inundada (m)
1	-18.3069	-70.4337	16:16	10.04.2014	63.94

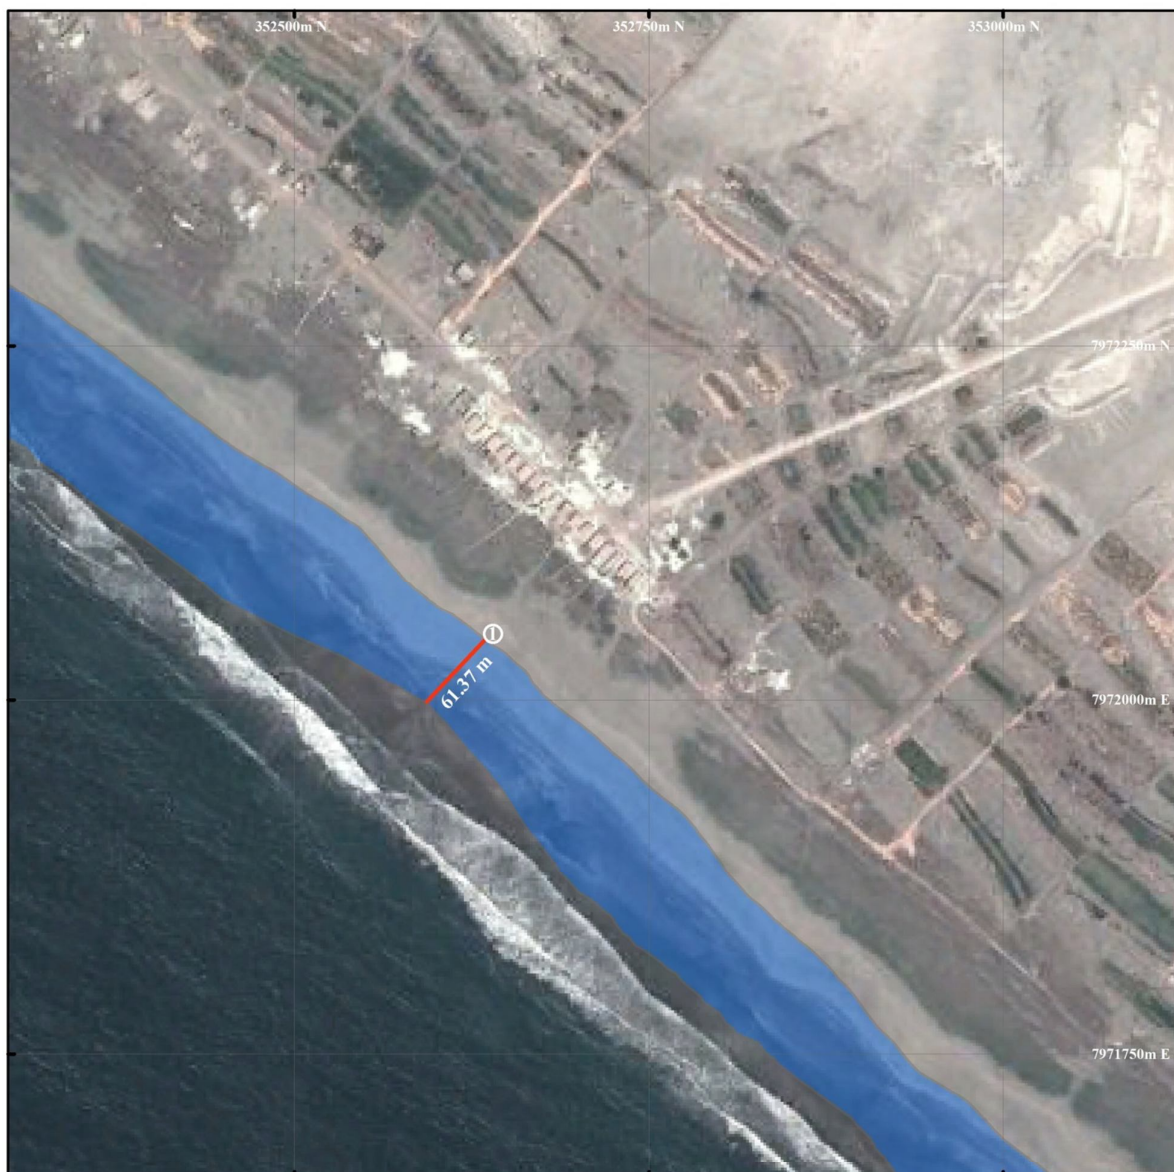
### Tacna - Playa Santa Rosa

SECCION	LATITUD	LONGITUD	Hora	Fecha	Distancia Inundada (m)
1	-18.3363	-70.3950	14:24	10.04.2014	61.37

<b>Mapa No.</b> <b>16</b>	<b>Departamento de Oceanografía</b> División de Geofísica
	<b>Mapa de Inundación Post-Tsunami 2014</b> <b>Playa Santa Rosa</b>
	Departamento: Tacna Provincia: Tacna
	Escala: 1 : 5 000

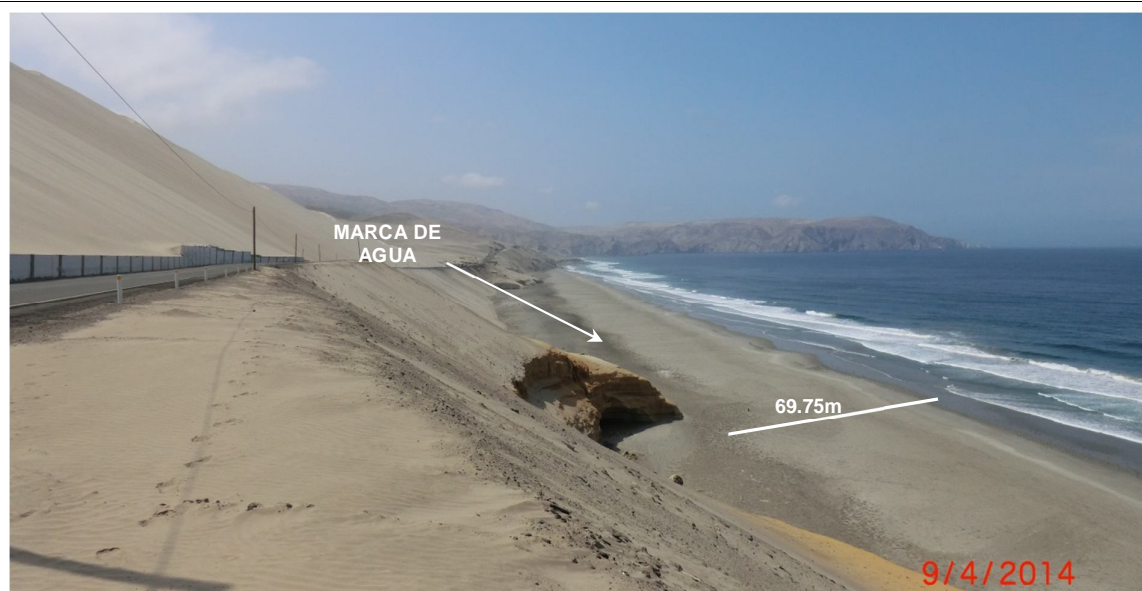
Playa Muerta

2. Vista panorámica de playa Muerta, obsérvese la zona de inundación con una extensión promedio de 69.75 m

Es una playa con una extensión de 3 km aproximadamente en línea recta y poca pendiente, realizando las mediciones del caso en la parte central de la playa, se obtuvo una distancia de inundación de 69.75 m referido a la línea de alta marea, no hubo evacuación por ser una playa desértica (Tabla N° 2). Ver foto 2 del anexo 3, sobre las marcas del tsunami en dicha zona.

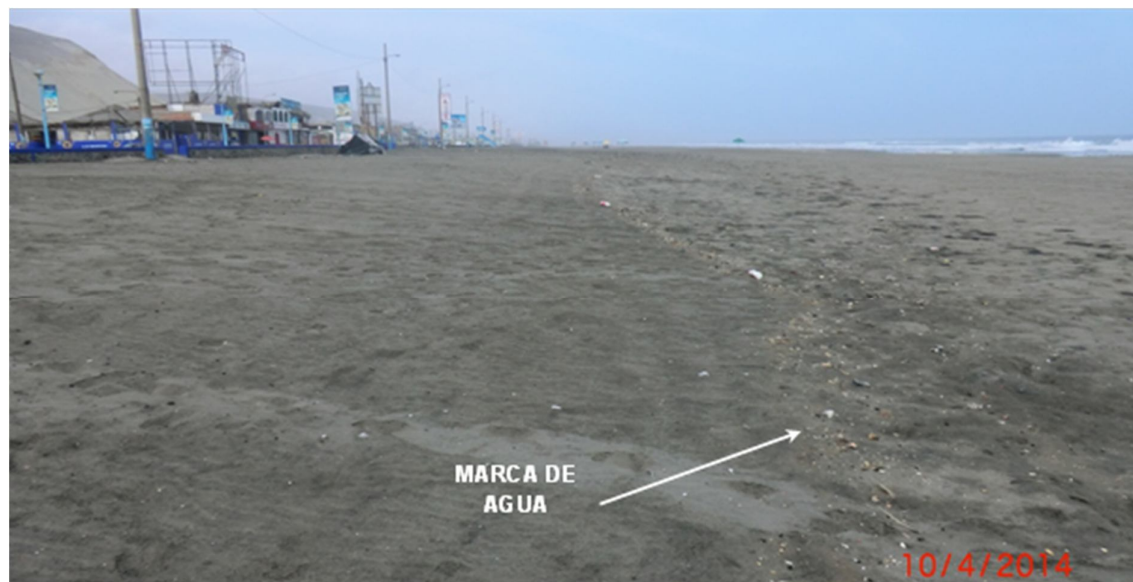
### Playa La Punta Camana

3. El Punta Camana la energía del tsunami removió el fondo del mar, favoreciendo la permanencia de sedimentos y desperdicios hacia la orilla.

Esta playa presenta una extensión aproximada de 3.5 km, con una pendiente casi horizontal, en la parte Norte de la playa se registró una inundación de 44.28 m referido a la línea de alta marea (Tabla N° 3). Asimismo, según declaraciones de los pobladores, se produjo cierta inundación; observándose fuertes corrientes de ingreso y salida en horas de la noche sin ocasionar daños, no hubo registro de evacuación. Ver foto 3 del anexo 3, sobre las marcas de agua del tsunami en dicha zona.

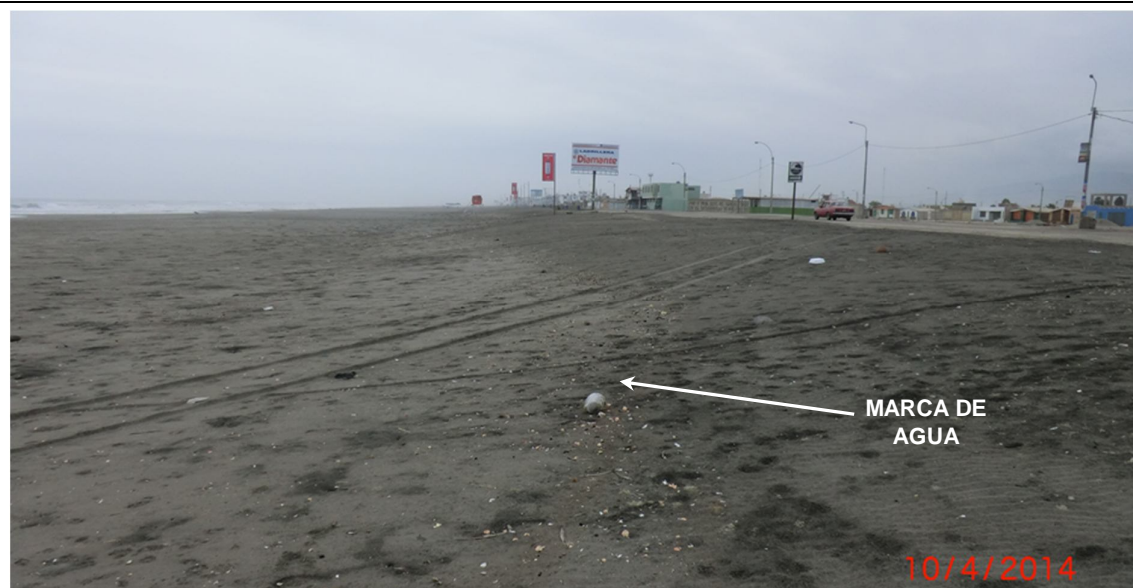
### Playa Las Gaviotas

4. En Playa las Gaviotas también se pudo apreciar la inundación a causa de la energía del tsunami, favoreciendo la permanencia de sedimentos y desperdicios hacia la orilla.

En este sector del Balneario de Camaná se muestra como una playa intermedia, entre Punta Camaná y Los Cerrillos sin mucha diferencia en las pendiente por su horizontalidad, se tuvo como registro una inundación máxima de 44.28 m referido a la línea de alta marea, no hubo registro de evacuación (Tabla N° 4). Ver foto 4 del anexo 3, sobre las marcas del tsunami en dicha zona.

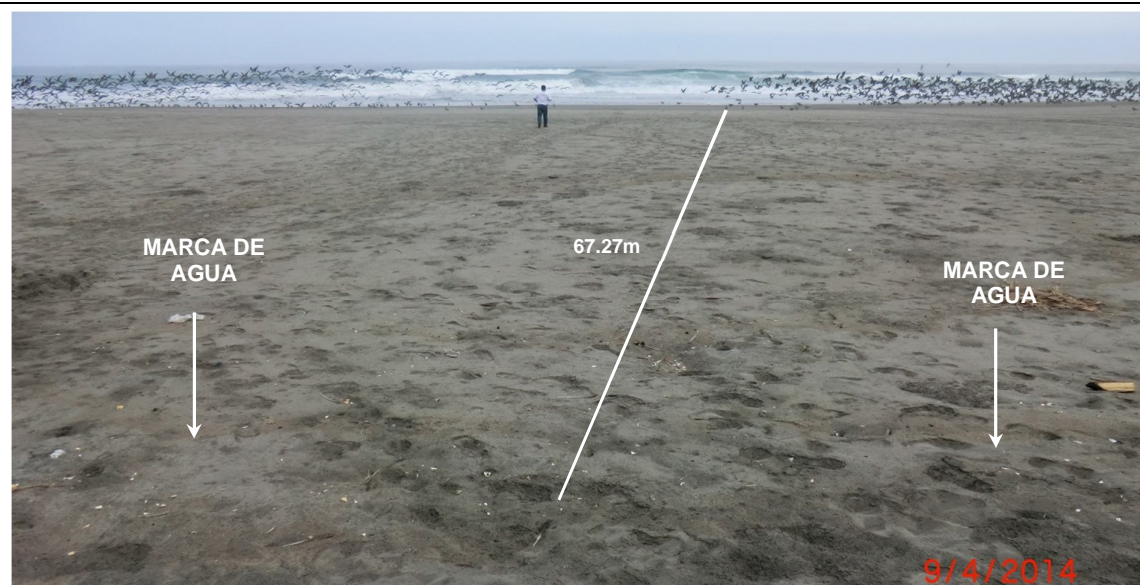
**Playa Los Cerrillos**

5. En Playa Los Cerrillos también se pudo apreciar la inundación a causa de la energía del tsunami, favoreciendo la permanencia de sedimentos y desperdicios hacia la orilla.

En este sector considerado como la parte sur del Balneario de Camaná, se realizaron mediciones siendo la máxima distancia de inundación de 67.27 m, (Tabla N° 5), referido a la línea de alta marea, su pendiente es baja casi horizontal, no hubo registro de evacuación. Ver foto 5 del Anexo 3, sobre las marcas del tsunami en dicha zona.

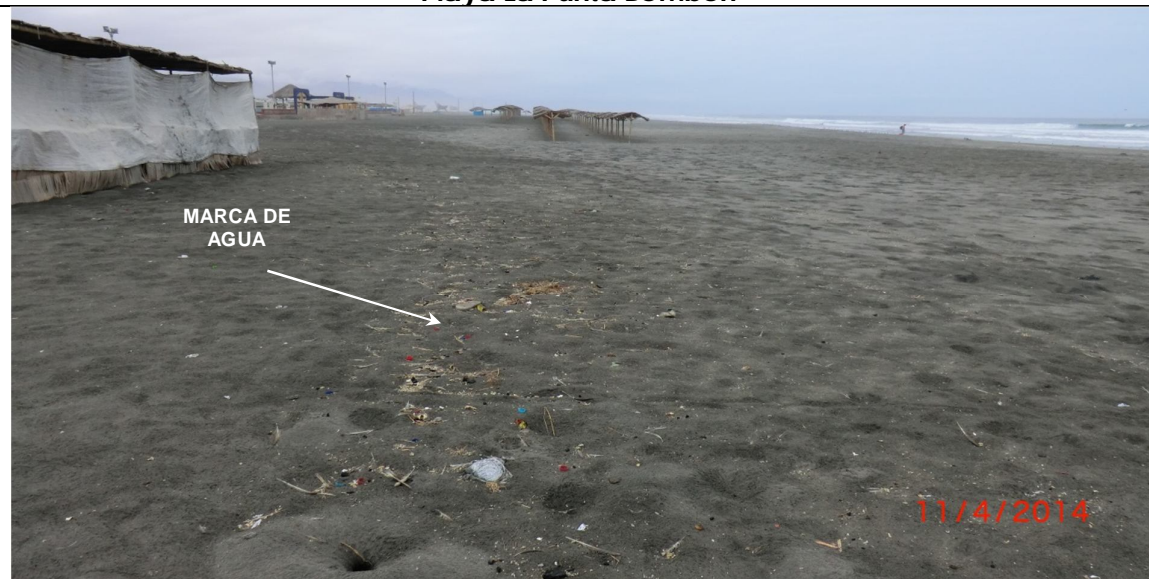
**Playa La Punta Bombón**

6. En Punta Bombón se pudo observar las huellas dejadas por la ola de tsunami con la Permanencia de sedimentos y desperdicios hacia la orilla.

Esta playa tiene una extensión de 5 km. aproximadamente y mantiene una pendiente muy baja casi horizontal, lo que hace denotar zonas urbanas como Catas, La Punta y La Punta Bombón, así como numerosas áreas de cultivo en terrenos llanos lo que hace que se incremente el peligro de inundación por la ubicación, la máxima distancia de inundación calculada en esta zona fue de 80.59 m referido a la línea de alta marea, en cuanto a la evacuación esta se evidencio cuando la población se dirigió a zonas altas como el cerro "Cristo Blanco" en punta bombón. (Tabla N° 6). Ver foto 6 del Anexo 3, sobre las marcas de agua del tsunami en dicha zona.
