**REPÚBLICA DEL PERÚ  
MINISTERIO DE DEFENSA  
MARINA DE GUERRA DEL PERÚ  
DIRECCIÓN DE HIDROGRAFÍA Y NAVEGACIÓN**

**DEPARTAMENTO DE OCEANOGRAFÍA  
DIVISIÓN DE GEOFÍSICA**

**INFORME POST-TSUNAMI DEL SISMO DE  
IQUIQUE-CHILE (8.2 Mw) DEL 01 DE ABRIL 2014**

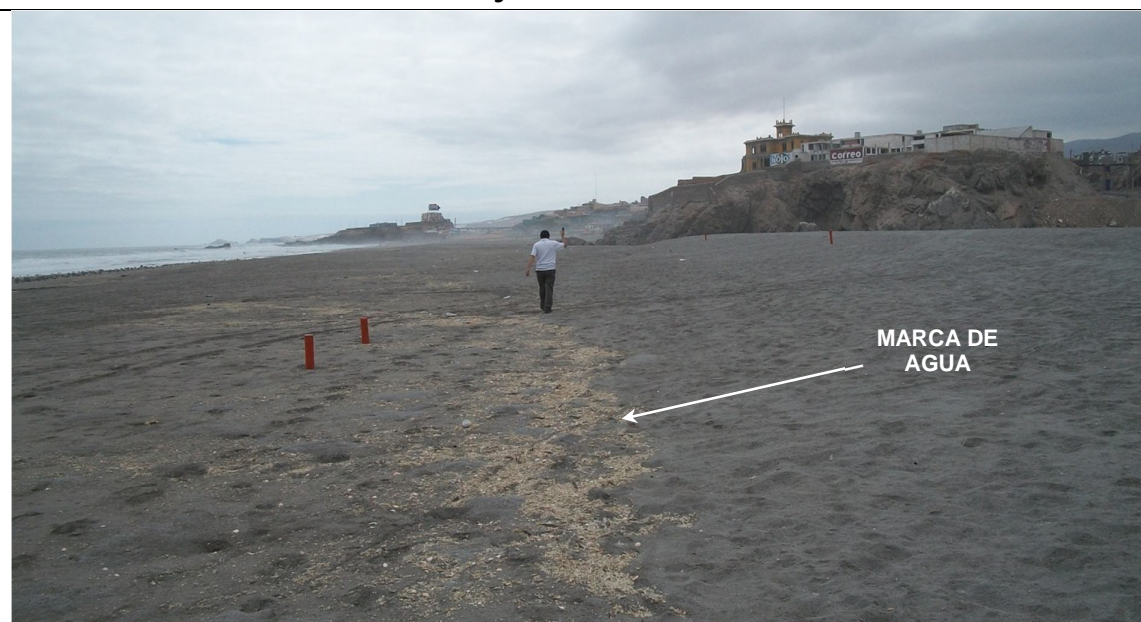
### Playa 2 - Mollendo

8. Vista hacia la zona norte, La Playa 2 en Mollendo, aquí también el mar sólo ingresó un poco, sin llegar al malecón y casas aledañas.

Esta playa tiene una extensión de 2 km aproximadamente y se encuentra constituida básicamente por una amplia zona de arena así como la presencia de rocas de origen volcánico las cuales llegan a conformar una serie de acantilados a 250 m aproximadamente tierra adentro con alturas considerables que van desde 20 a 30 m. Las cuales forman una barrera natural ante el impacto de un eventual tsunami, reduciendo el grado de exposición de la población de Mollendo, la máxima distancia de inundación calculada en este lugar fue de 54.63 m referido a la línea de alta marea, en cuanto a la evacuación no se evidencio registro alguno. (Tabla N° 8). Ver foto 8 del anexo 3, sobre las marcas de agua del tsunami en dicha zona.

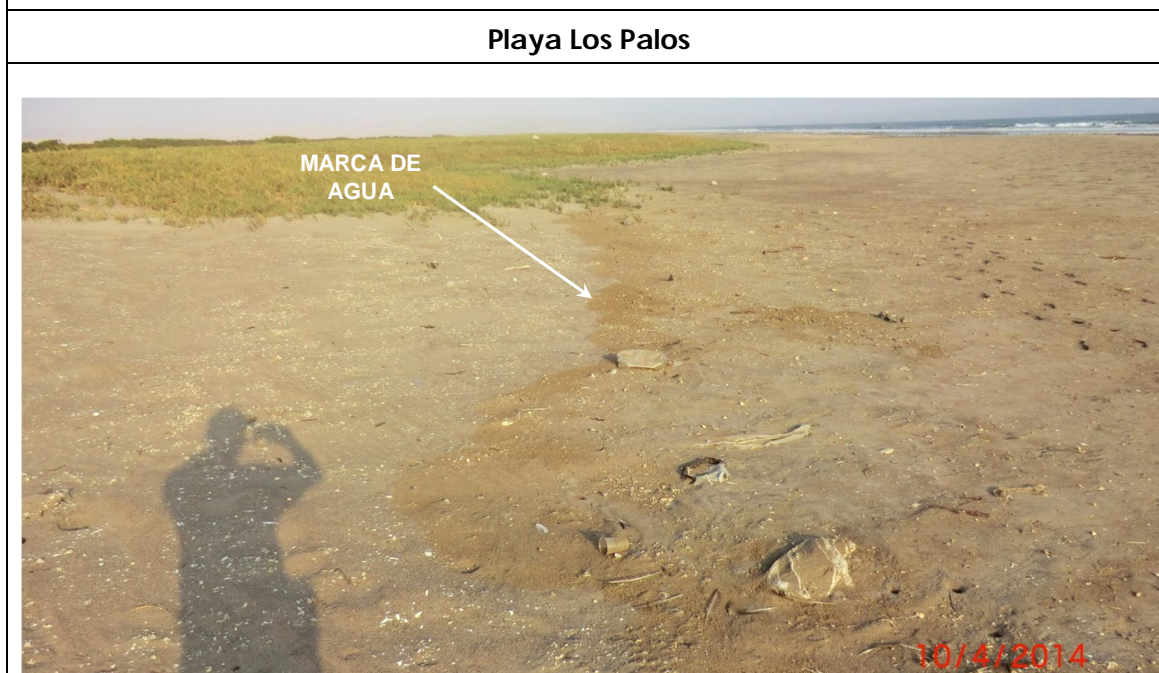
10. Vista de la zona sur (es cercanías a la frontera con Chile) de la playa Los Palos el tsunami inundó un poco más de lo normal, pero sin rebasar la playa.

En esta playa de 3.5 km se apreciaron características similares a la Playa Santa Rosa, para lo cual se realizó mediciones en una sola sección siendo la zona máxima de inundación de 63.94 m referido a la línea de alta marea. (Tabla N° 11). Ver fotos 10 del Anexo 3, sobre las marcas de agua del tsunami en dicha zona.

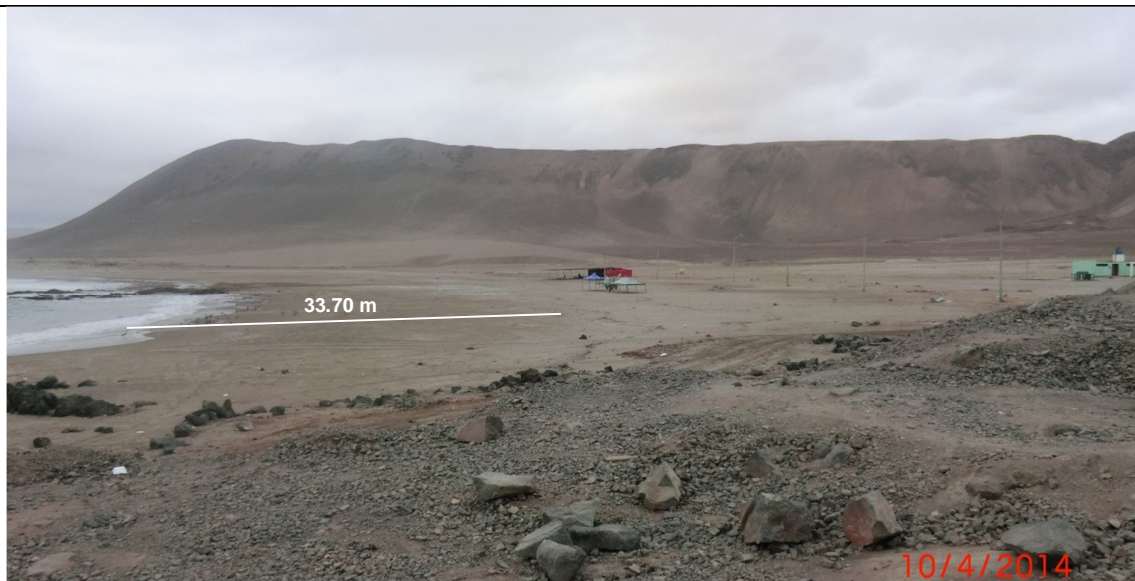
**Playa Vila Vila**

12. Vista de la zona norte de la playa Vila Vila, aquí también el mar sólo ingresó un poco más de lo normal, sin llegar a las casas aledañas.

En esta playa de 1 km de extensión la máxima distancia de inundación fue de 33.70 m (Tabla N° 13), referido a la línea de alta marea. En cuanto a la pendiente se muestra plana y la evacuación se efectuó hacia las partes altas que se encuentran cruzando la vía Panamericana en dirección a las lomas. Ver fotos 12 del Anexo 3, sobre las marcas del tsunami en dicha zona.

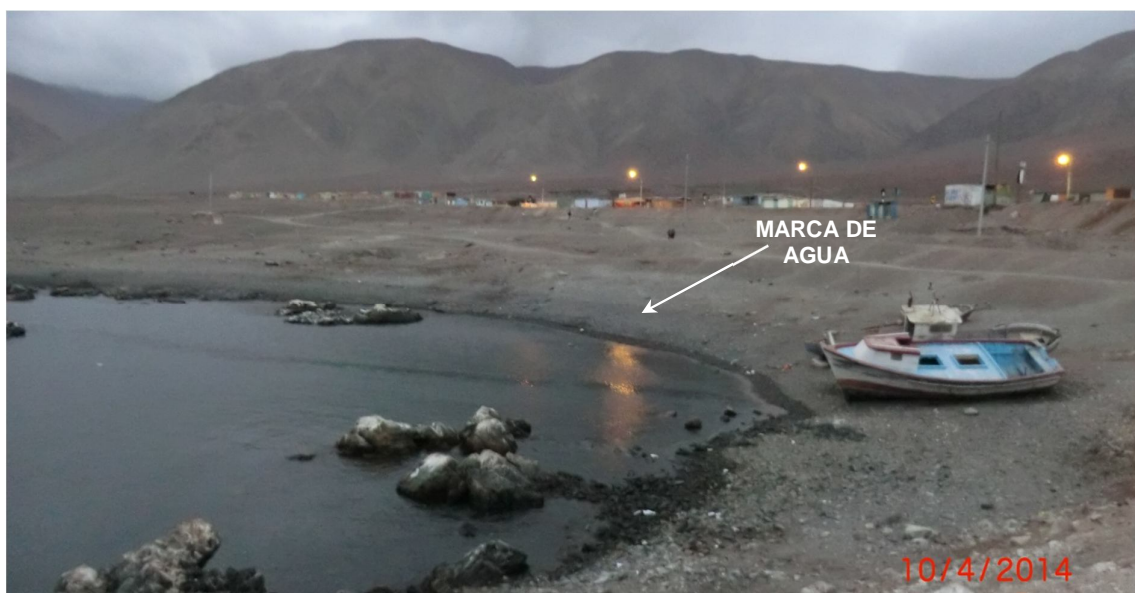
Playa Morro Sama

13. En este sector, la zona de inundación no hubo un retiro súbito pero si hubo una inundación de 7.36 m de inundación con un "runup" calculado de 2.35 m.

Playa muy pequeña que cuenta con una extensión de 0,50 km y presenta una pendiente irregular a lo largo de esta, en dicho lugar se registró una inundación de 7.36 m, referido a la línea de alta marea (Tabla N° 14). Ver foto 13 del anexo 3. Finalmente en cuanto a la evacuación de la zona esta si se efectuó con la mayoría de personas residentes y pescadores con el claro conocimiento de que un posible tsunami podría arribar.

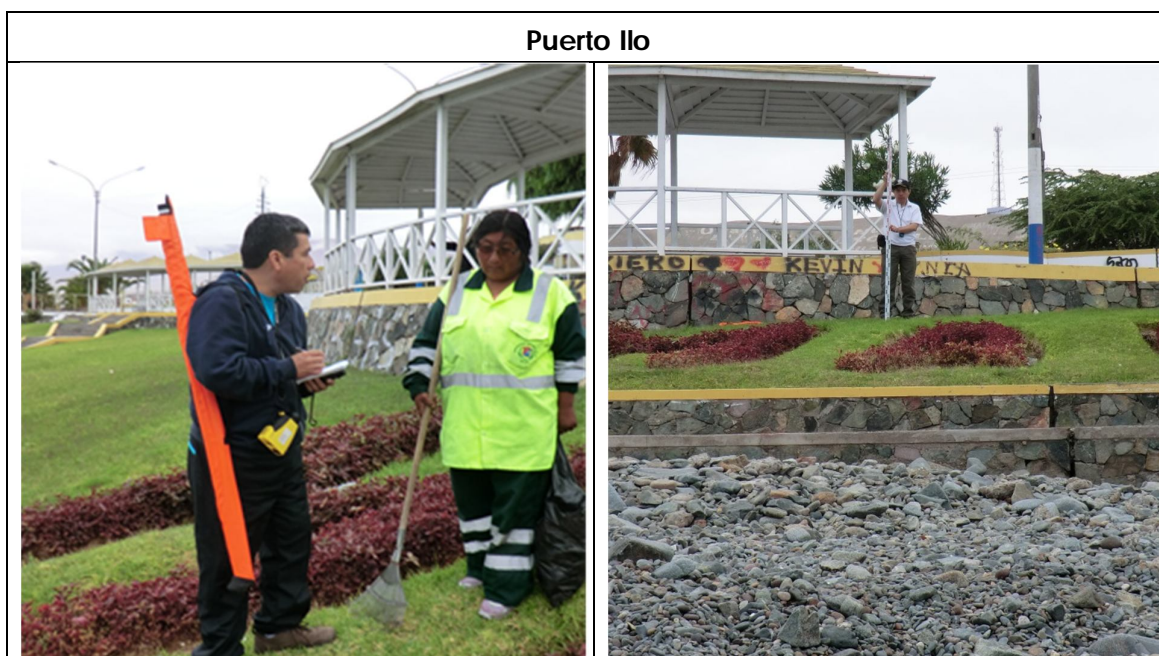
14. (Sección playa 1S) Según las declaraciones del personal de limpieza de la municipalidad si hubo evacuación hacia partes altas como “la pampa inalámbrica” y que se reportaron sectores inundados.

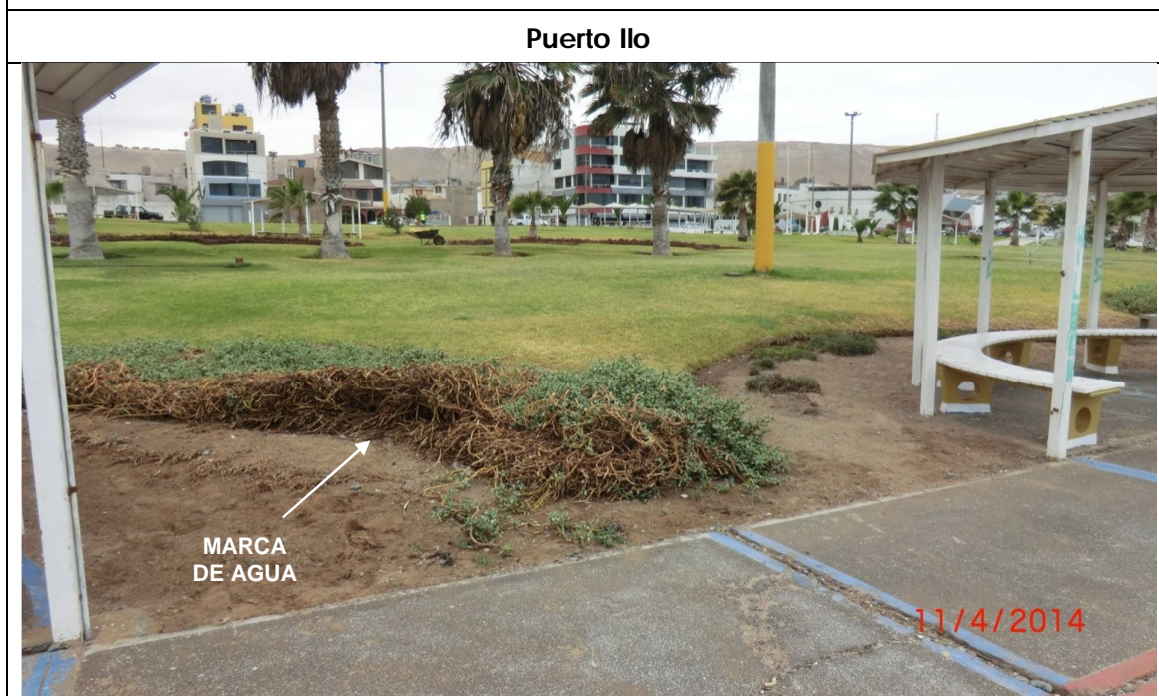
15. (Sección playa 1C- 2C) Vista del malecón frente a la municipalidad de Ilo, véase la marca de agua dejada en la zona de las pérgola, siendo una marca típica la vegetación costera, arrancadas de raíz por la inundación del tsunami.

Con una extensión de 2 km de terreno irregular y pendiente casi horizontal se pudo observar que debido a la ubicación geográfica del puerto hubo un efecto de resonancia de la ondas del tsunami provenientes del sur ya que ha tenido áreas de inundación en la mayor parte del malecón, sectores denominados como: Playa 1S, 1N, 2C, 1C. En cuanto a la evacuación, la población se dirigió a zonas altas como la zona denominada "Pampa Inalámbrica" siendo designado por las autoridades de INDECI como zona de refugio temporal en caso de sismo y/o Tsunami. (Tabla N° 9). Ver fotos 14 al 16 del Anexo 3, sobre las marcas de agua del tsunami en dicha zona. En el puerto de Ilo muchas embarcaciones fueron afectadas levemente.

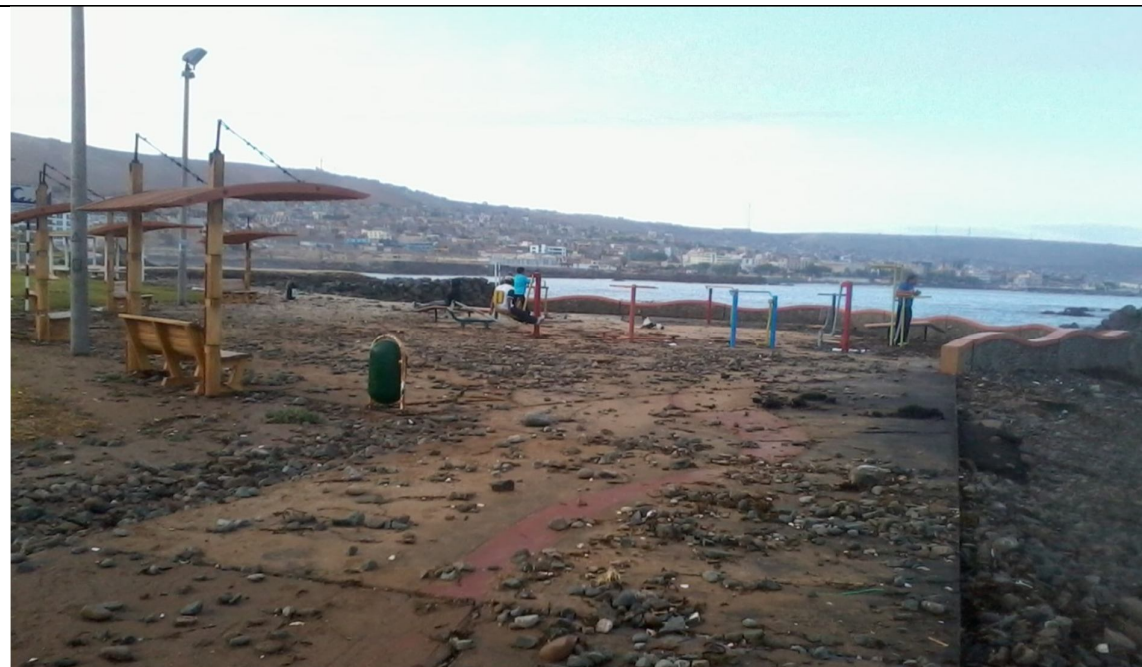
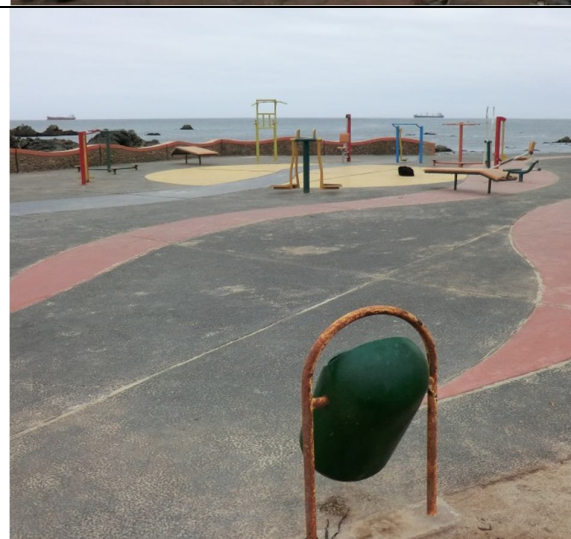
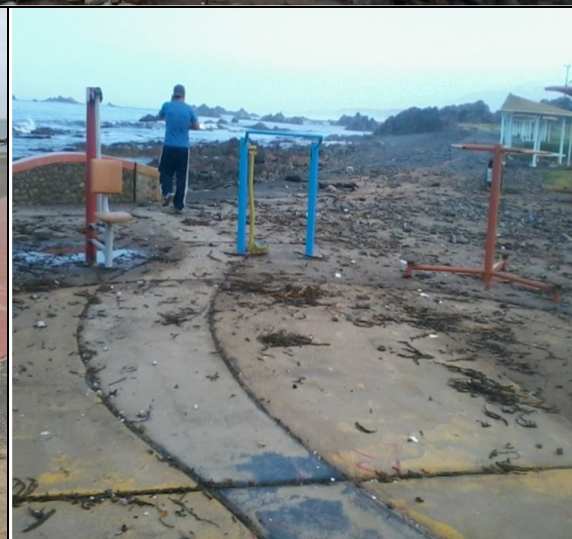
Puerto Ilo

16. (Sección playa 1N) En las imágenes se aprecian un antes y un después de las huellas dejadas por la onda del tsunami, dentro del área deportiva del malecón de Ilo frente al municipio.
